Schmorbrand im Terminal 1

Donnerstag, 12.03.2009

AVFQ-FO-145_00 Pressebericht

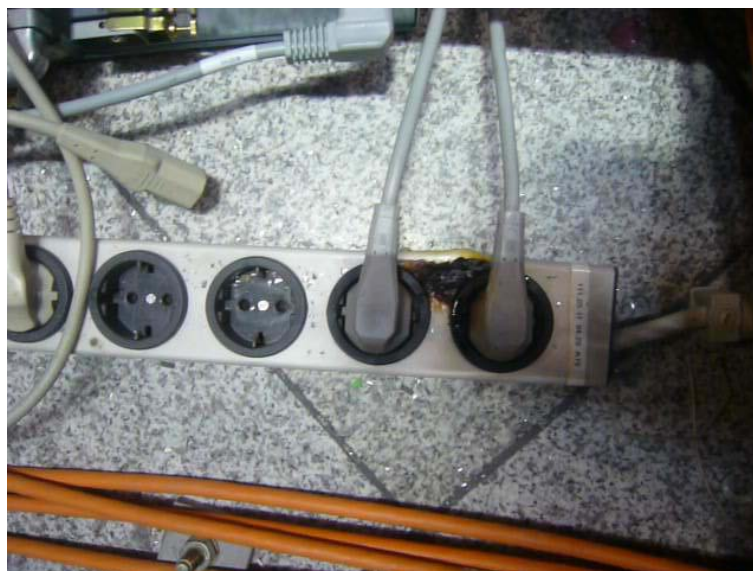
Über den Notruf 112 meldete ein Mitarbeiter starken Brandgeruch im Terminal 1. Die alarmierten Kräfte lokalisierten durch den Einsatz einer Wärmebildkamera die Ursache des Brandgeruches.

In einem Zwischenboden hatte ein Strompit aufgrund Überhitzung zu schmoren begonnen.

Von der Feuerwehr wurde der betreffende Bereich stromlos geschaltet und der Stromverteiler mit CO² gelöscht.

Anschließend wurde der Check-In-Schalter der Fachabteilung und dem Terminaldienst übergeben.
